## ПРОБЛЕМЫ ОХЛАЖДЕНИЯ ТУРБОГЕНЕРАТОРОВ БОЛЬШОЙ И СРЕДНЕЙ МОЩНОСТИ

А.П.Грубой, А.В.Третьяк,  
ГП завод «Электротяжмаш»,  
пр. Московский, 299, Харьков, 61089, Украина.

*Определены недостатки систем охлаждения турбогенераторов большой и средней мощности, указаны основные проблемы охлаждения сердечника статора, а также приведен вариант интенсификации теплообмена в активных частях турбогенератора. Вариант основан на специальном профилировании охлаждающих каналов статора с учетом перераспределения охлаждающего воздуха и тепловыделения в стержнях. В результате максимальная температура стержней понизилась примерно на 5°C, что приведет к увеличению ресурса. Так как стержни имеют наиболее низкий ресурс в конструкции турбогенератора, то данное усовершенствование значительно улучшает надежность конструкции. Библ. 2, рис. 1.*

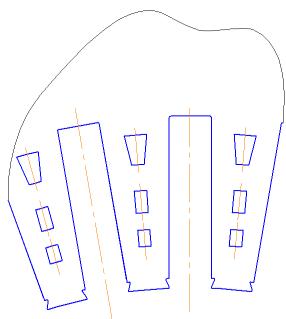
В качестве альтернативного решения предложено спрофилировать вентиляционные отверстия таким образом, чтобы обеспечить распределение воздуха по трем отверстиям, учитывающим особенности тепловыделения стержней статора. Предложенная схема показана на рисунке.

Проведенный анализ показал, что предложенная система охлаждения обеспечивает снижение температуры статора примерно на  $5^{\circ}\text{C}$ , что повышает надежность конструкции.
